# O Lago Paranoá em perigo: a ocupação desordenada e a falta de ação pública estão asfixiando um símbolo de Brasília

Adauto Santos do Espírito Santo (\*)

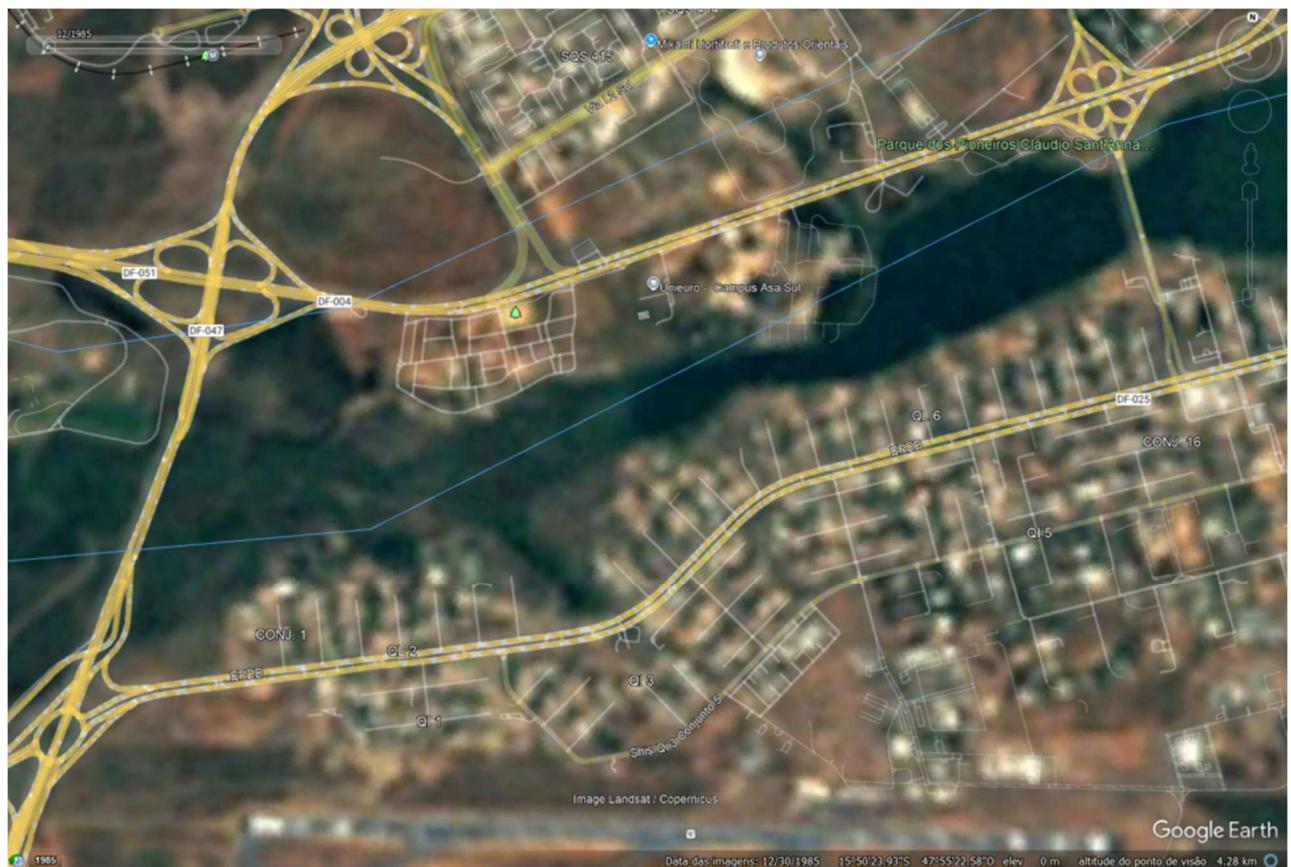
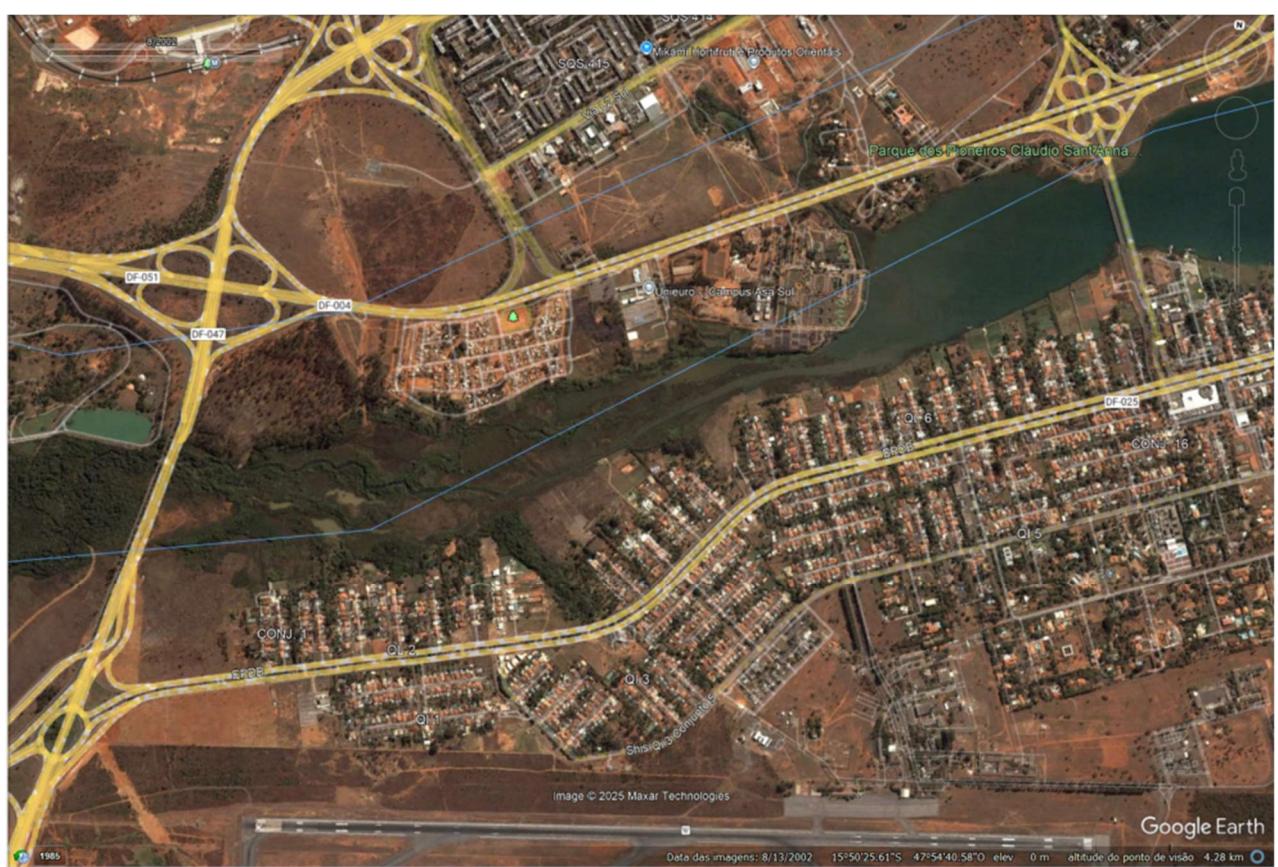
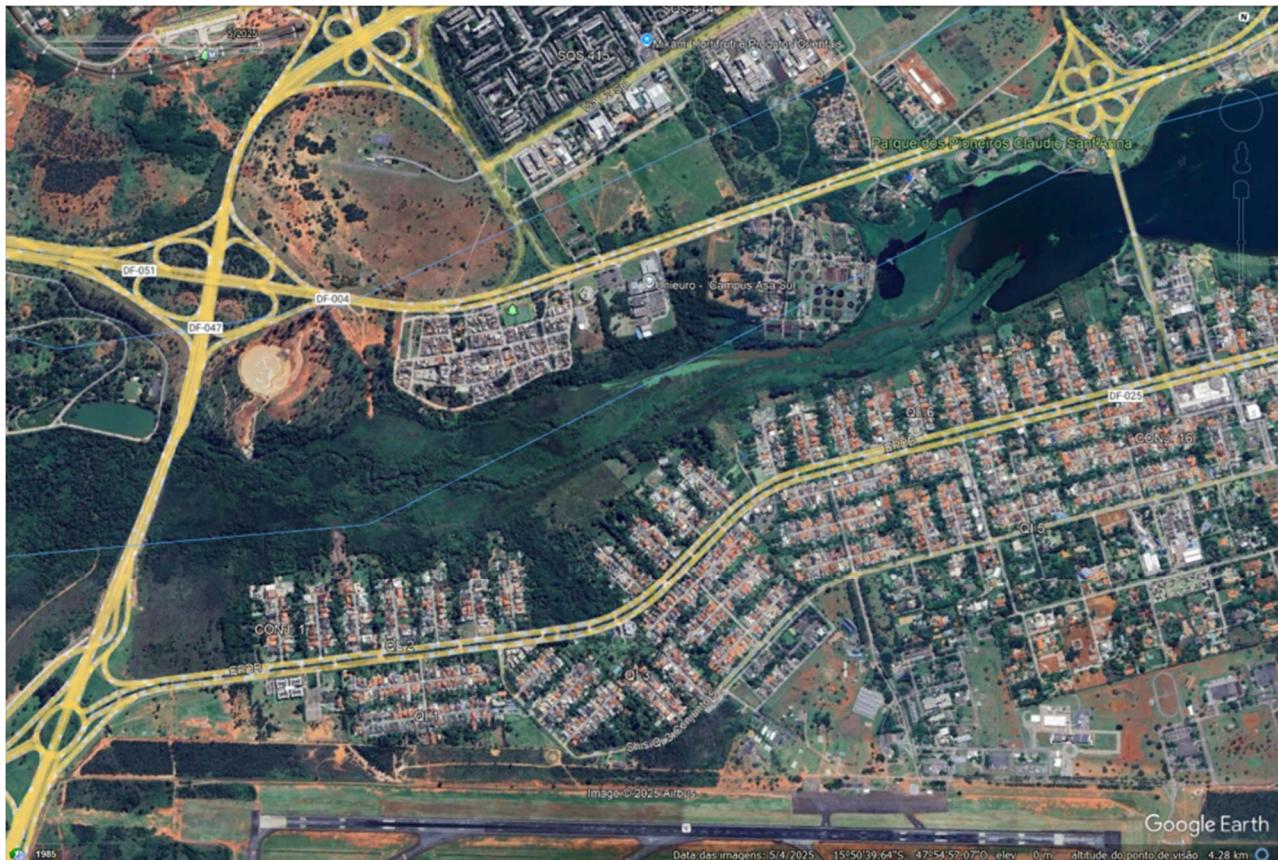
Figura 1 - Imagem de Satélite (Google) - Braço do Ribeirão Riacho Fundo - 1985

Figura 2 - Imagem de Satélite (Google) - Braço do Ribeirão Riacho Fundo - 2022

Figura 3 - Imagem de Satélite (Google) - Braço do Ribeirão Riacho Fundo - 2025

As imagens anteriores comprovam, de maneira clara e inequívoca, o grave processo de assoreamento pelo qual o Lago Paranoá vem passando ao longo do tempo, sendo que somente no braço do Ribeirão Riacho Fundo tem-se uma redução do espelho d'água de mais de 35 hectares.

A água da chuva, não infiltrada adequadamente devido à impermeabilização do solo, ganha velocidade e força, carregando consigo grandes quantidades de terra e sedimentos. Todo esse material escoa por galerias de águas pluviais ou diretamente pelos cursos d'água naturais e deságua no Lago Paranoá. Esse fenômeno é o assoreamento: o acúmulo de sedimentos no fundo do lago (Figuras 1 a 3).

O impacto é mais severo nos braços com bacias intensamente urbanizadas. O Ribeirão Riacho Fundo é o caso mais emblemático, com seu braço apresentando assoreamento tão avançado que, em alguns trechos, o espelho d'água desapareceu (mais de 35 hectares), dando lugar a solos e vegetação outrora não existentes. O Ribeirão Bananal segue o mesmo caminho preocupante.

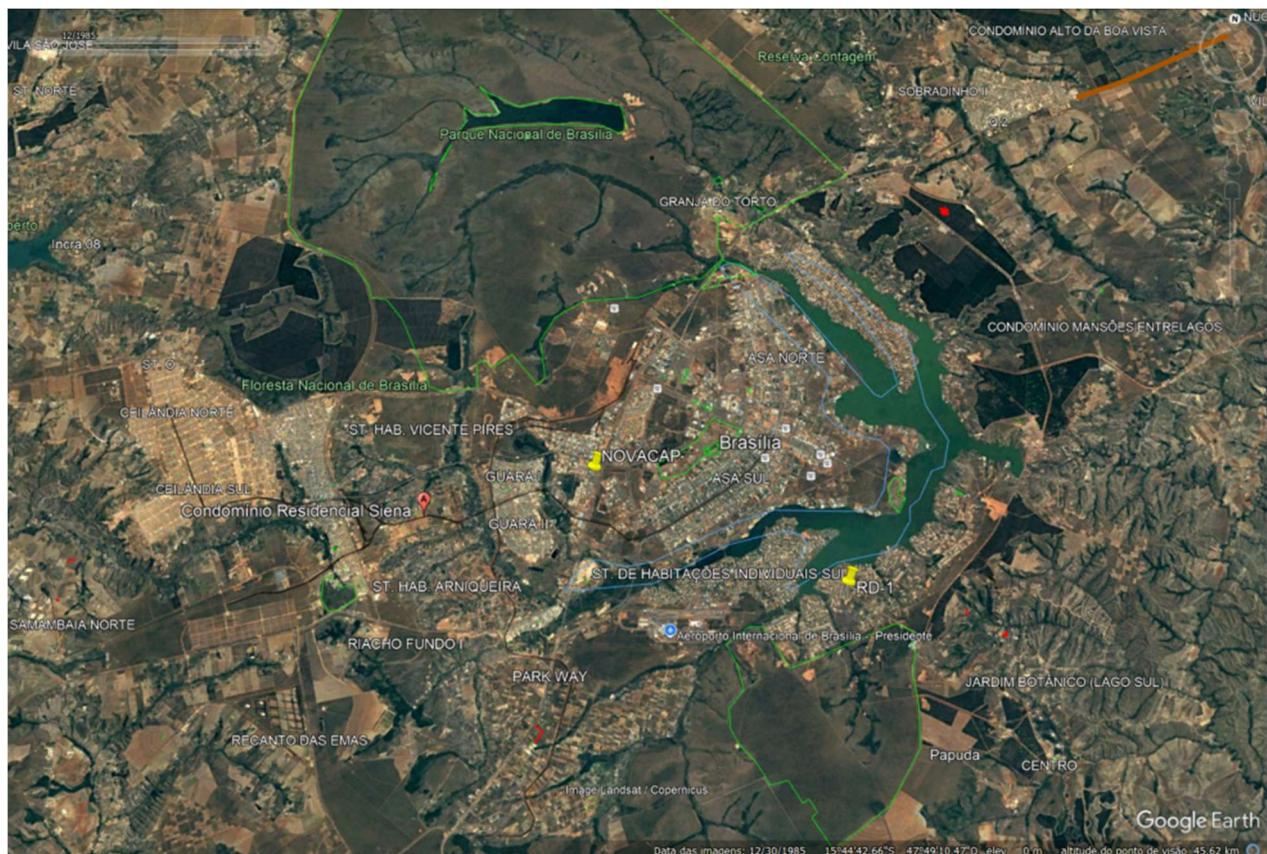
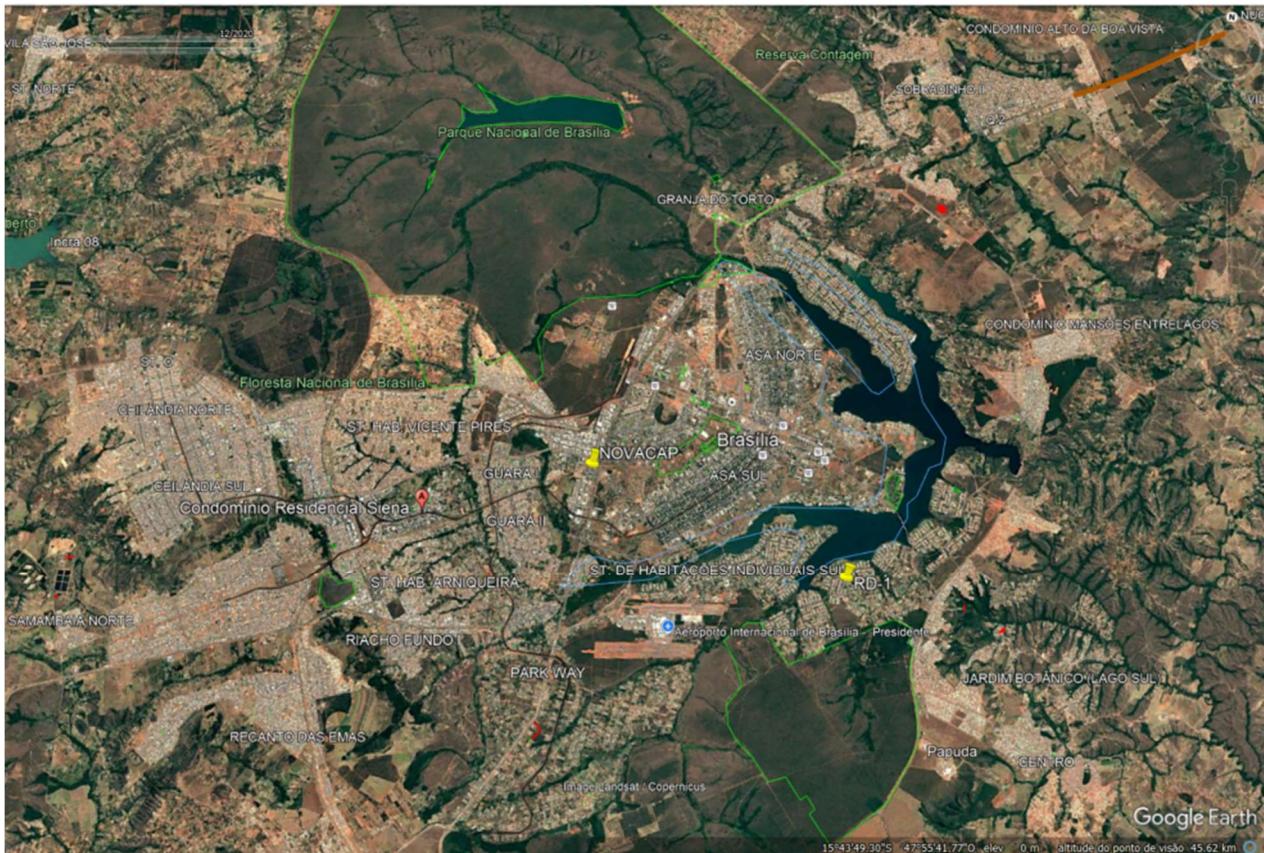
Figura 4 – Imagem de Satélite (google) - Ocupação da bacia hidrográfica do Lago Paranoá em 1985

Figura 5 – Imagem de Satélite (google) - Ocupação da bacia hidrográfica do Lago Paranoá em 2025

Pelas duas imagens anteriores é possível observar diversos novos parcelamentos urbanos ao longo do tempo, dentro da bacia hidrográfica do Lago Paranoá, como o Noroeste, o Sudoeste, a Estrutural, o Paranoá, o Taquari, dentre tantos outros. Destaca-se que alguns deles permanecem irregulares até a presente data, como o Santa Luzia e o 26 de Setembro. Ações imediatas precisam ser implementadas para evitar que o Lago Paranoá atinja um ponto de não retorno, com perdas irreversíveis de volume de água, qualidade de água e biodiversidade.

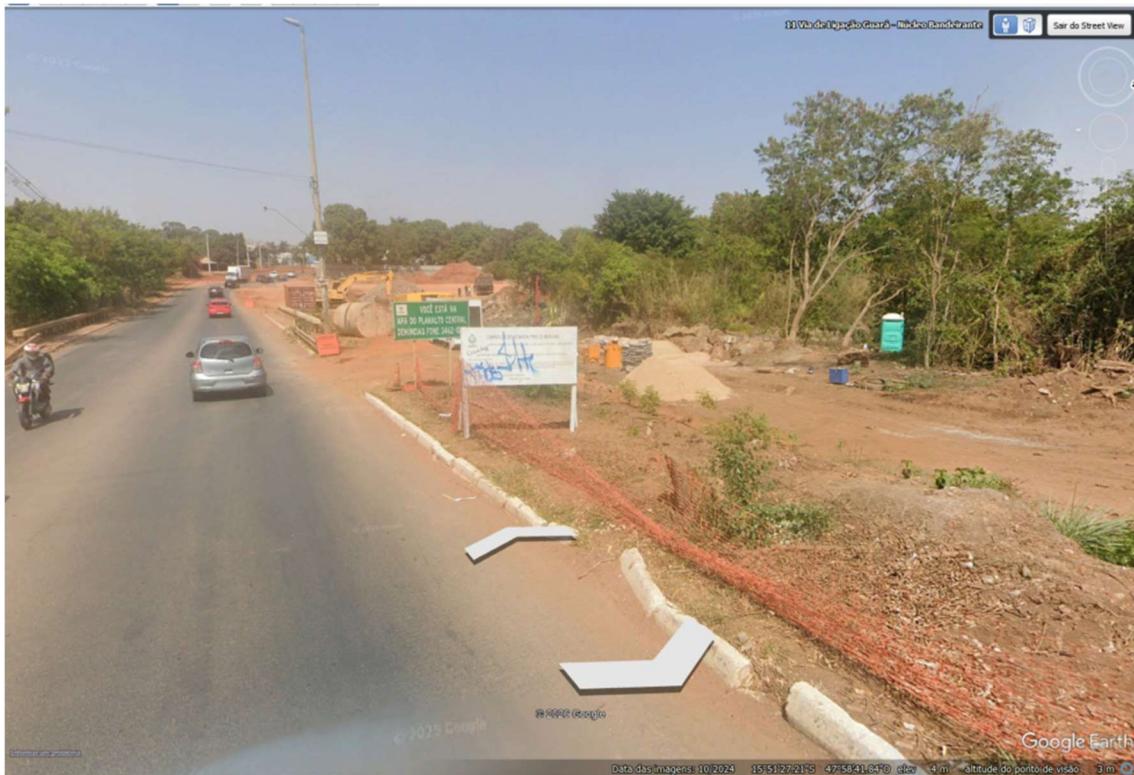
A expansão urbana acelerada e até mesmo desordenada, caracterizada por loteamentos irregulares, construções em áreas de preservação permanente (APPs), espalhados, principalmente, em diversas partes da bacia hidrográfica do Ribeirão Riacho Fundo e do Ribeirão Bananal, destacando-se especialmente a bacia do córrego Vicente Pires, afluente do Riacho Fundo, aliada à falta de infraestrutura básica de contenção de erosão (até o presente momento nessas áreas foram implementadas reduzidas quantidades de bacias de qualidade e de amortecimento conforme preconiza a Resolução 09/2011, substituída pela 29/2019), é o primeiro grande vilão. Sem o planejamento adequado ou sem a implementação das novas regulamentações a fim de se garantir o uso racional do solo, os solos expostos nas bacias hidrográficas ficam vulneráveis às fortes chuvas do cerrado. Quem tiver a curiosidade pode passar em um dia chuvoso na ponte que interliga o Guará à Quadra 01 do Park Way e poderá ver que a coloração da água do córrego Vicente Pires, até a presente data, ainda fica avermelhada, indicando uma

quantidade significativa de solo que vai se depositar no Lago Paranoá.

Figura 6 - Imagem (Google Earth) da ponte em 10/24 – Véspera do início do período chuvoso no DF

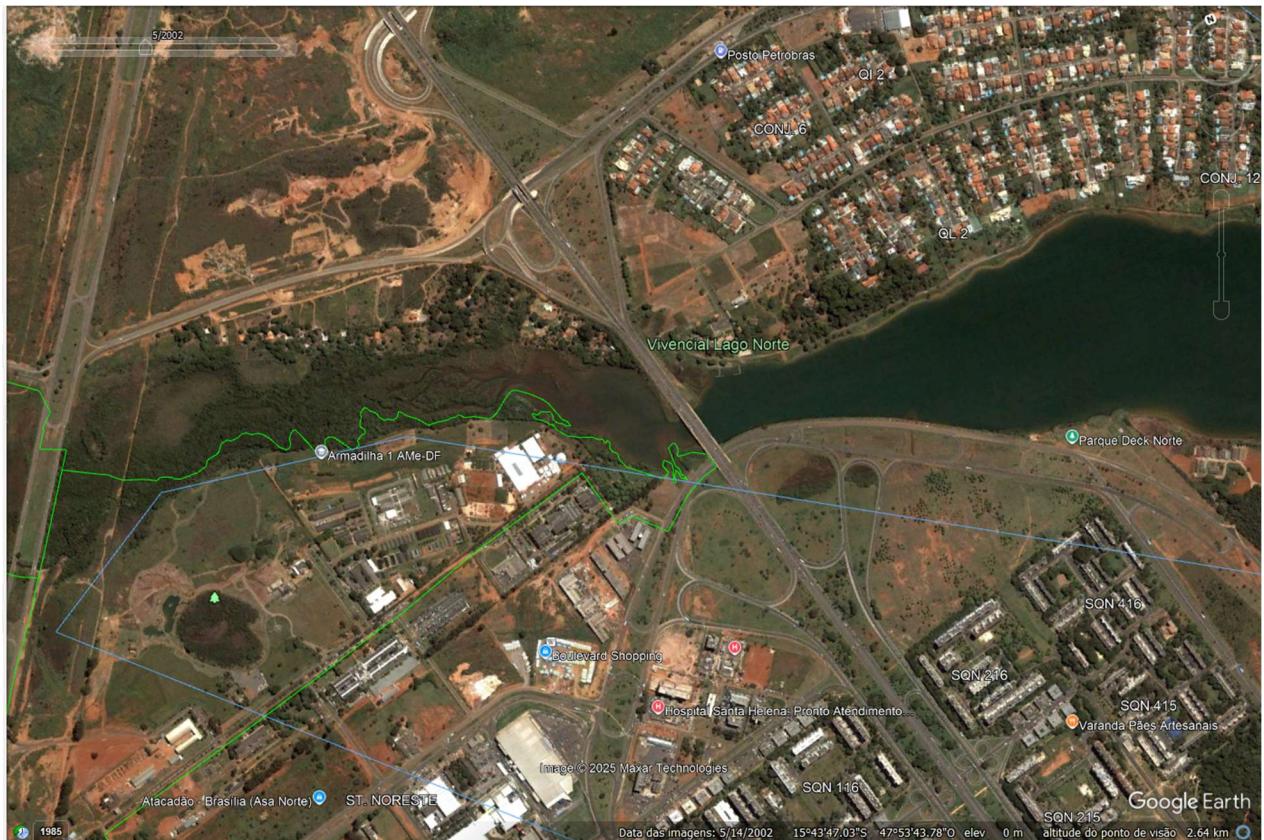
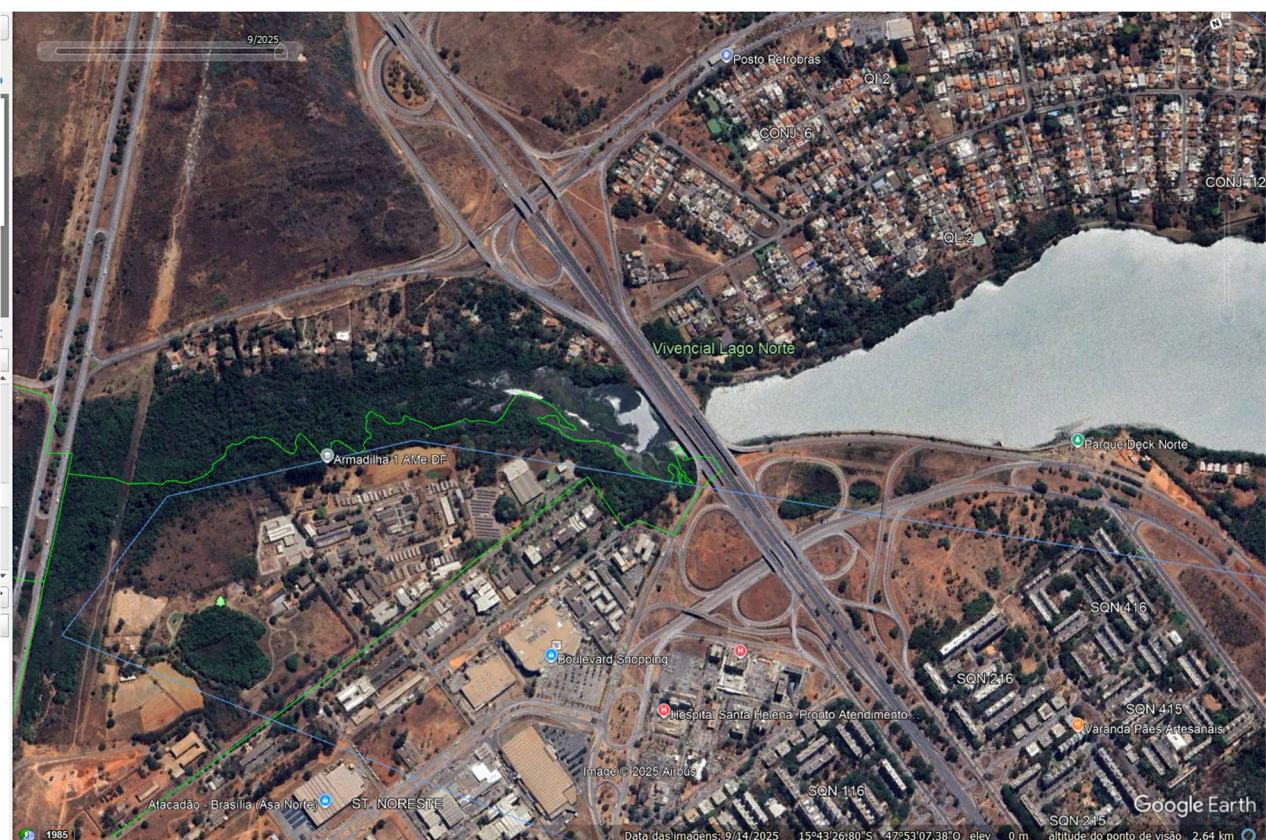
Figura 7 - Imagem de Satélite (Google) - Braço do Ribeirão Bananal - 2002

Figura 8 - Imagem de Satélite (Google) - Braço do Ribeirão Bananal - 2025

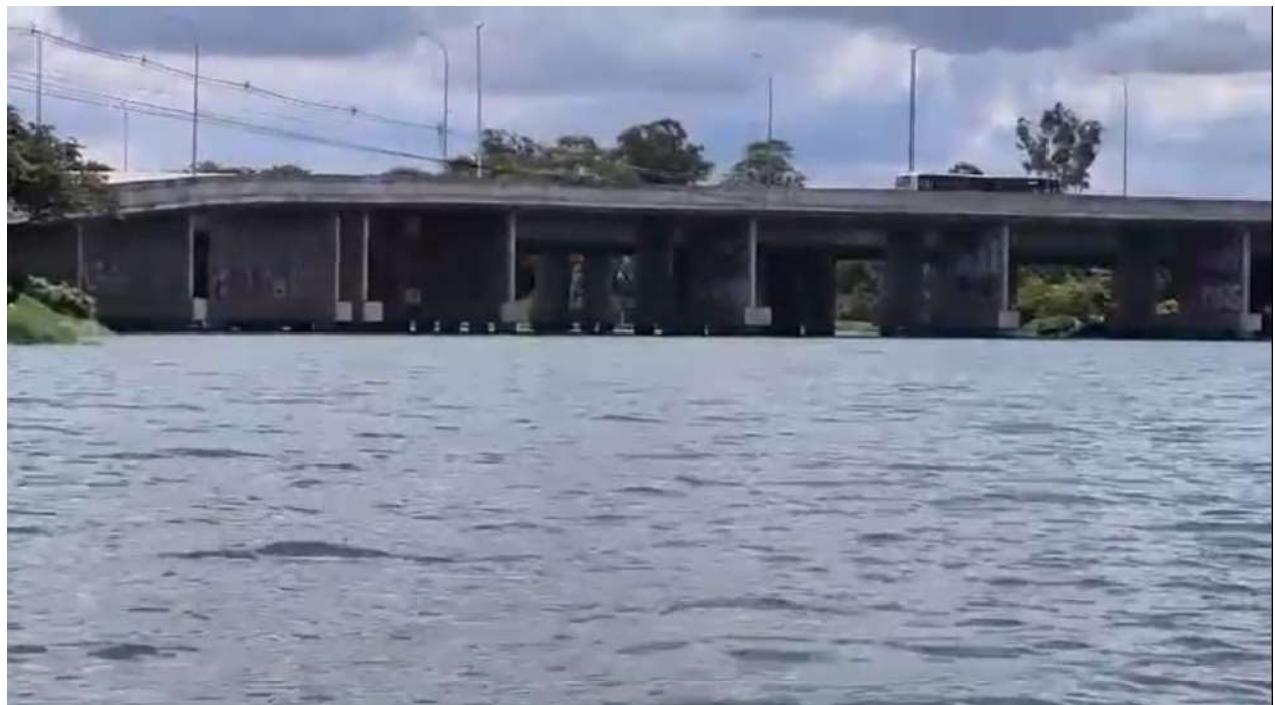
Figura 9 – Lago Paranoá – Ponte do Bragueto – Novembro 2025

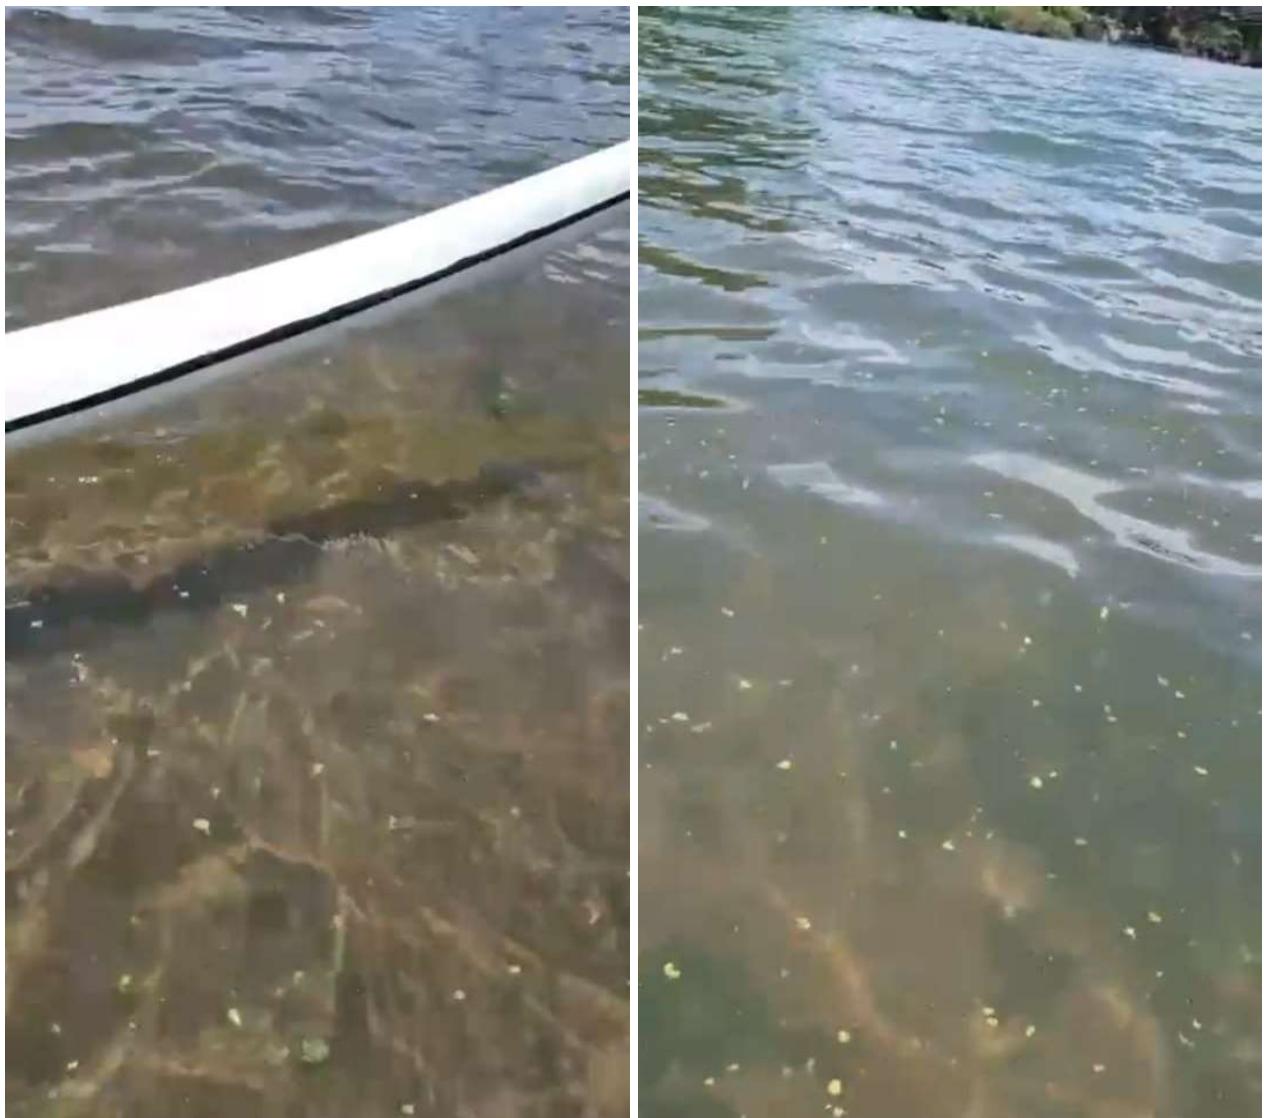
Figura 10 – Lago Paranoá – Ponte do Bragueto – Novembro 2025 – Profundidade reduzida – 30 a 40 cm, em consequência do assoreamento.

- a) Perda de volume e capacidade de armazenamento (assoreamento):** As imagens de satélite e as fotos não mentem. Há uma perda significativa da área do espelho d'água nos braços do Riacho Fundo e do Bananal. Os sedimentos acumulados reduzem drasticamente a profundidade do lago nas áreas contíguas já assoreadas, pois o processo é continuado. Essa perda de volume é medida em milhões ou quiçá bilhões de litros de água que deixam de ser armazenados. A capacidade de regularização do lago diminui, afetando seu uso múltiplo.

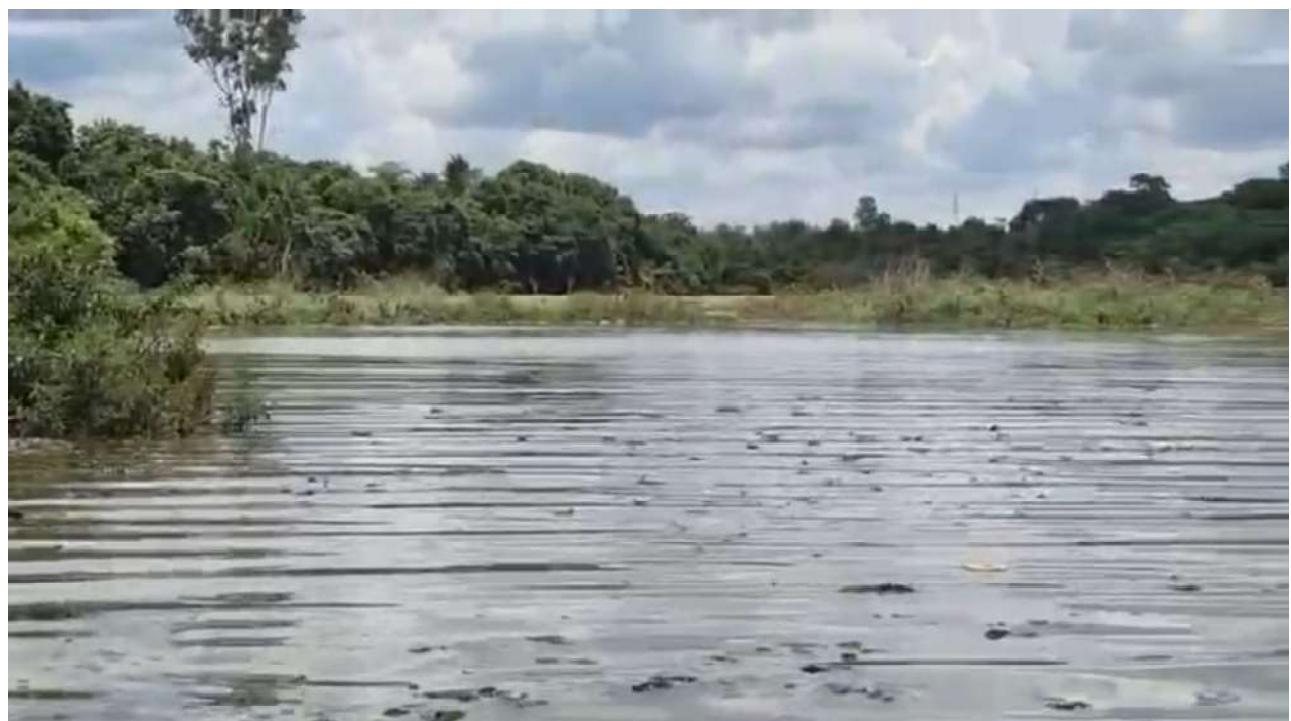
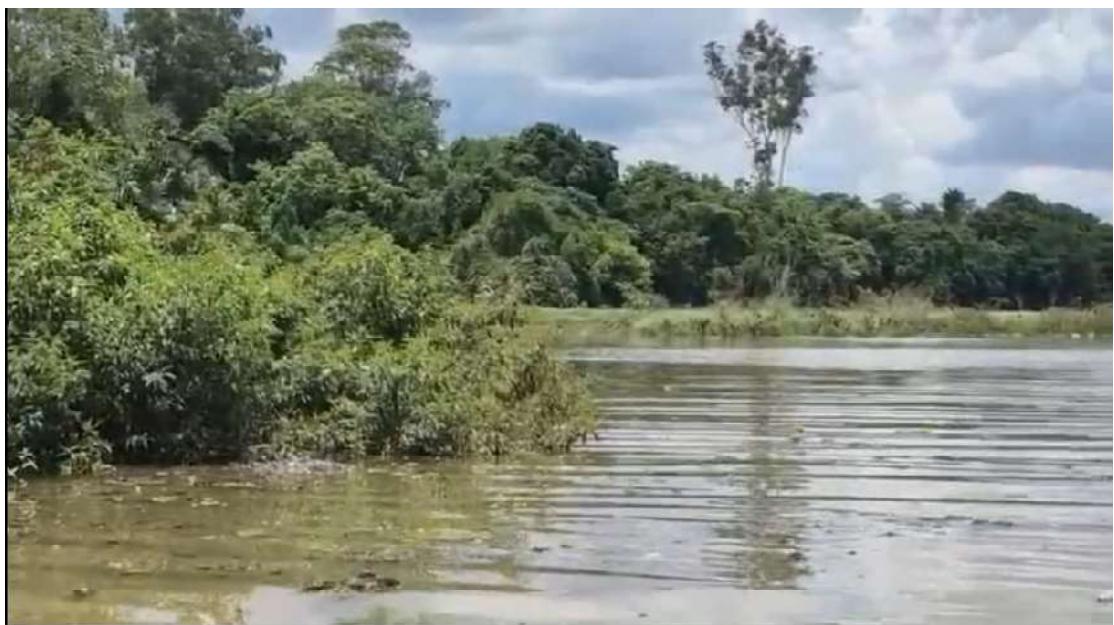
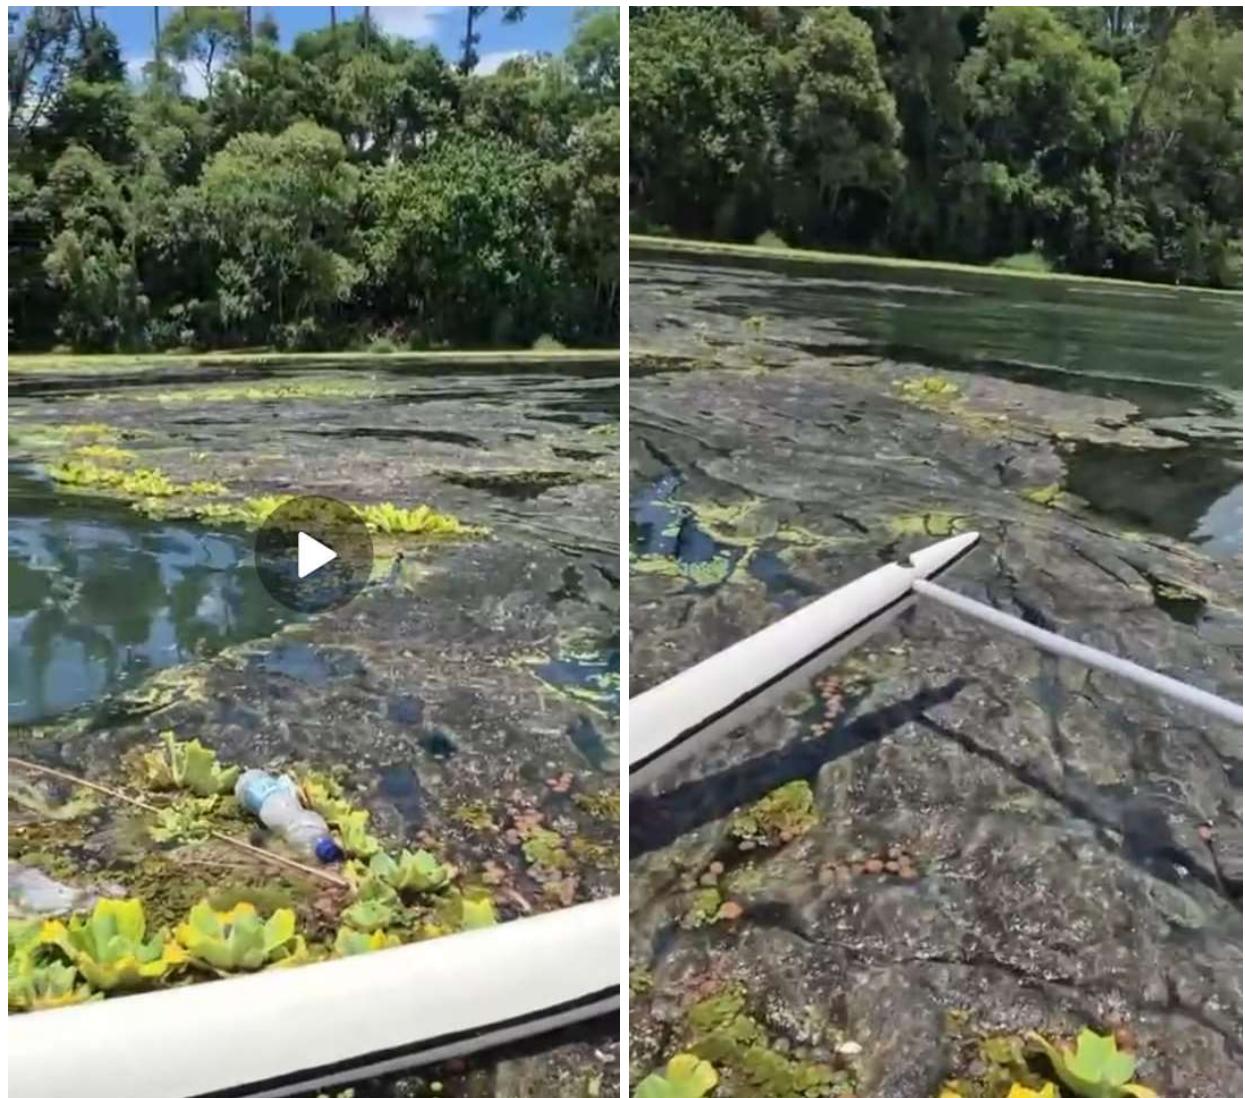
Figura 11 – Lago Paranoá – À montante da Ponte do Bragueto – Novembro 2025 – Surgimento de processo de eutrofização no braço do Ribeirão Bananal.

Figura 12 – Lago Paranoá – À montante da Ponte do Bragueto – Novembro 2025 – Surgimento de processo de eutrofização no braço do Ribeirão Bananal.

Figura 13 – Lago Paranoá – À montante da Ponte do Bragueto – Novembro 2025 – Surgimento de processo de eutrofização no braço do Ribeirão Bananal.

- b) Redução da qualidade da água e eutrofização:** O aporte constante de nutrientes (do esgoto bruto) e da ocupação desordenada da bacia é o combustível para a eutrofização. Este processo é o crescimento exagerado de algas e plantas aquáticas (como visto nas Figuras 11 a 13). Quando essas algas morrem e se decompõem consomem o oxigênio dissolvido na água, podendo criar zonas anóxicas (sem oxigênio), onde peixes e outros organismos não sobrevivem. Pontos com lançamento de esgoto bruto se tornam focos críticos desse desequilíbrio, com águas turvas, mau cheiro e mortandade de peixes. Não estamos muito distante disso acontecer em alguns pontos do Lago Paranoá. Destaca-se que isso já ocorreu no passado, quando não havia tratamento terciário dos esgotos pela Caesb.

**Ação integrada e imediata:** Caesb e Novacap devem, de imediato, implementar a Resolução 25/2023, criando equipes técnicas conjuntas de fiscalização e correção.
